## 第5章 現状・課題

##### 【第1工房跡】

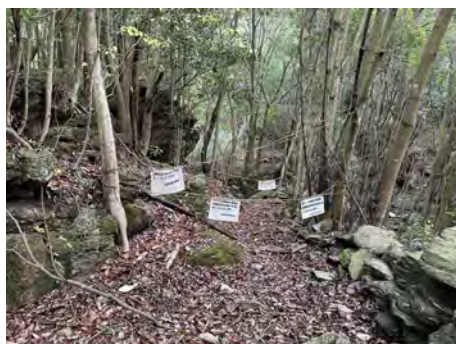
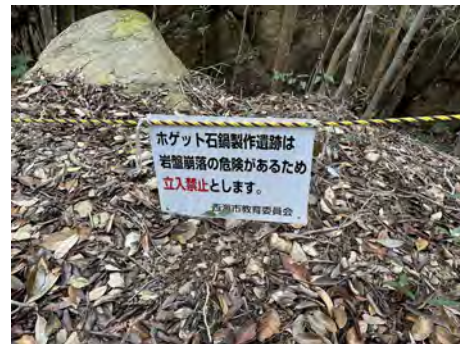
現 状	課 題
史跡の公開	令和3年(2021)に第6工房跡で亀裂が確認され、見学者の安全を確保することが困難であることから、立入禁止の措置を行い、史跡の公開を中止している。	ホゲット石鍋製作遺跡の本質的価値を現地で見学に見て学んでいただくため、見学者の安全を確保するための対策等を行い、史跡を公開していく必要がある。

写真 5-3 見学路閉鎖状況①

写真 5-4 見学路閉鎖状況②

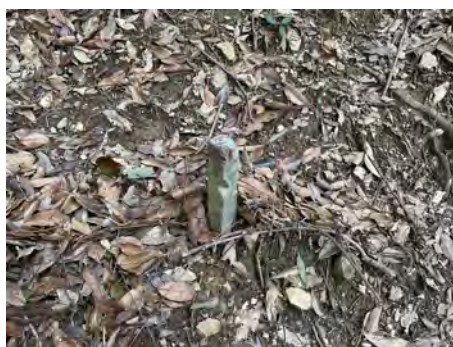
現 状	課 題
保存施設	境界標の多くが亡失しており、現地で確認できるのは1点のみである。	現地で境界の範囲が明確に分かるように境界標の設置が必要である。

写真 5-7 境界標

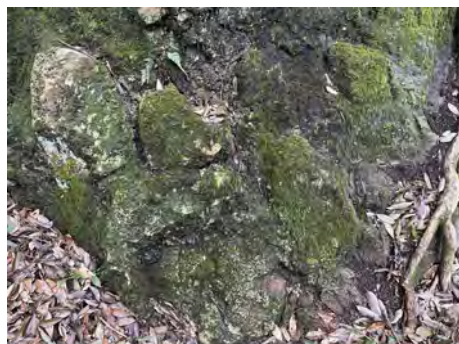
価 値	現 状	課 題
壁面から四角錐台形の粗型を造り出し、剥ぎ取った痕が確認でき、剥ぎ取った後に製品への加工が行われていたことも確認できる。	コケの繁茂により粗型製作痕、剥ぎ取り痕が見えにくくなっている。 工房上部より木の根が遺構に入り込んでいるが、木の根による割れ等は見られない。	コケの取り扱いを検討する必要がある。また、樹木の成長により、遺構への影響が発生する可能性があるため、対策を検討する必要がある。

写真 5-8 コケの繁茂状況

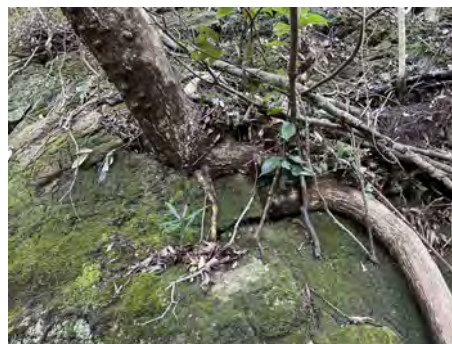
写真 5-9 木の根の入り込み

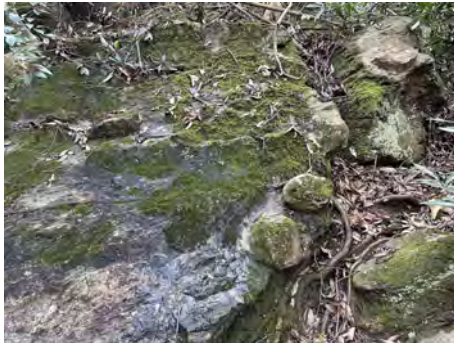
価値	現状	課題
壁面から四角錐台形の粗型を造り出し、剥ぎ取った痕が確認でき、剥ぎ取った後に製品への加工が行われていたことも確認できる。	コケの繁茂により粗型製作痕、ノミ痕が見えにくくなっている。工房反対側の斜面には失敗品が多数堆積していると思われるが、土砂の堆積により廃石・石鍋未製品の状況が不明である。	コケの取り扱いを検討する必要がある。遺構調査の際には土砂を撤去し、廃石・石鍋未製品の状況を確認する必要がある。

写真 5-10 コケの繁茂状況

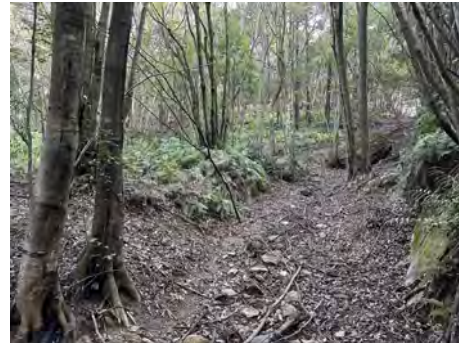
写真 5-11 土砂の堆積状況

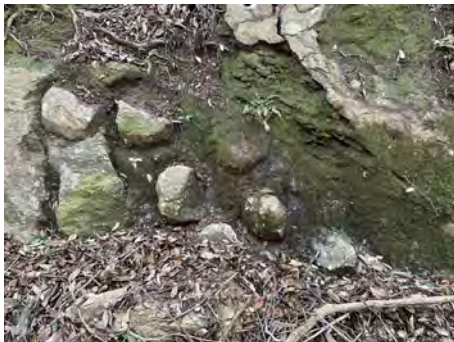
価値	現状	課題
計画的に区画を設定し粗型製作が行われていたことがうかがえる。	区画設定して粗型製作を行っていた痕、ノミ痕がコケの繁茂により見えにくくなっている。第6工房跡への見学路の一部が第3工房跡の中央を通るルートになっており、工房への影響が懸念される。	コケの取り扱いを検討する必要がある。 第6工房跡への見学ルートの変更が直ちに必要である。

写真 5-12 コケの繁茂状況

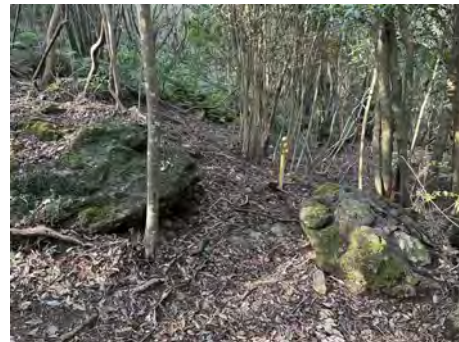
写真 5-13 遺構上の見学ルート

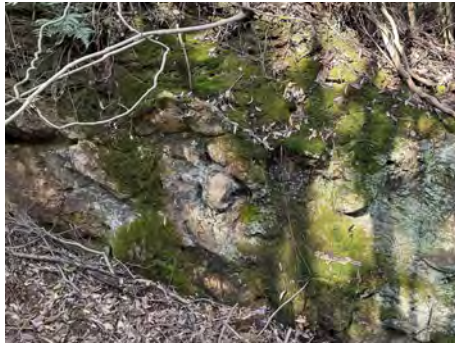
価値	現状	課題
蛇紋岩が露出するところまで滑石層を剥ぎ取っており、滑石の貴重さを物語る遺構である。	コケの付着が進み、ノミ痕が見えにくくなっており、また、蛇紋岩と滑石の区別がつきにくくなっている。	コケの取り扱いを検討する必要がある。

写真 5-14 コケの繁茂状況

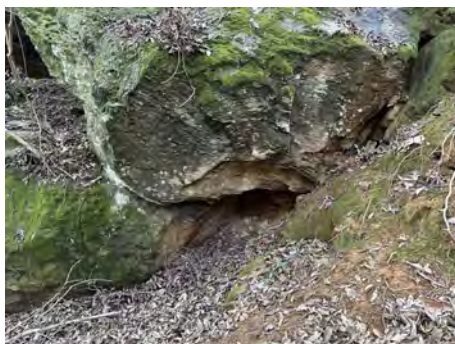
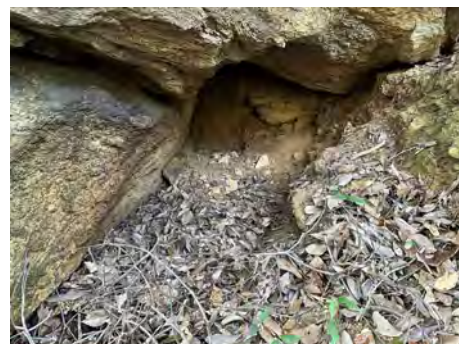
価値	現状	課題
現在確認されている工房跡の中で唯一の坑道掘りで粗型製作が行われた形跡がある。	滑石採掘坑が埋没し、遺構の状況が詳しく確認できない。	土砂の除去や調査の必要がある。

写真 5-16 坑道入口

写真 5-17 坑道内部状況

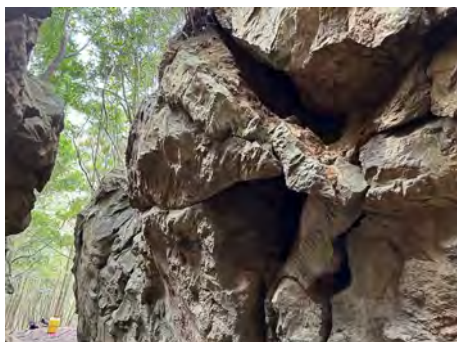
価値	現状	課題
もっとも標高が高く最大規模である。両岩壁には無数のノミ痕や粗型製作の痕が良好な状態で残されている。	クレバス状の岩壁の一部に崩落が起きており、周辺に陥没も確認されている。岩盤に亀裂も入っているため、さらにき損が進む可能性もある。 崩落の危険性が高いため、見学禁止の措置を行っている。	遺構の保全措置および安全な観察の方法を専門家も交え検討していく必要がある。

写真 5-18 崩落状況ならびに岩盤の亀裂状況

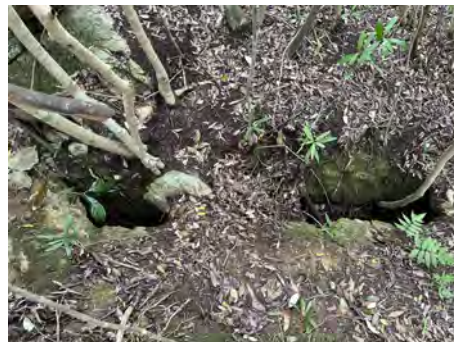
写真 5-19 陥没穴

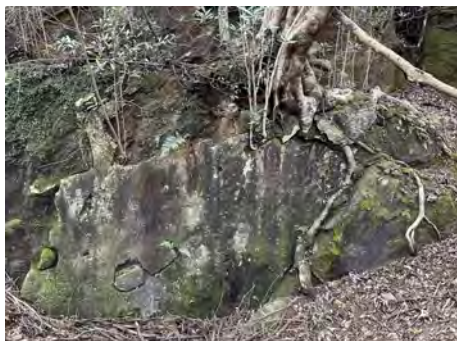
価値	現状	課題
粗型を剥ぎ取った後、壁面に調整を行い、そこから再度粗型製作が行われている。	粗型を剥ぎ取った後の調整面の一部に木の根が入り込み、一部が破損している。樹木の成長に伴い、き損が進む可能性もある。	遺構に影響を与えずに樹木の伐採や木の根を取り除く方法を検討する必要がある。

写真 5-20 調整面と木の根の状況

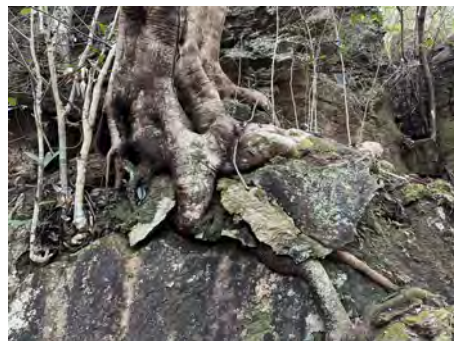
写真 5-21 木の根による破損状況

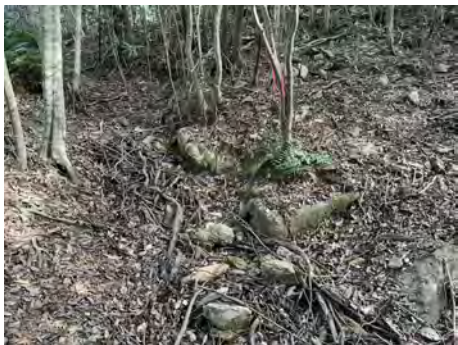
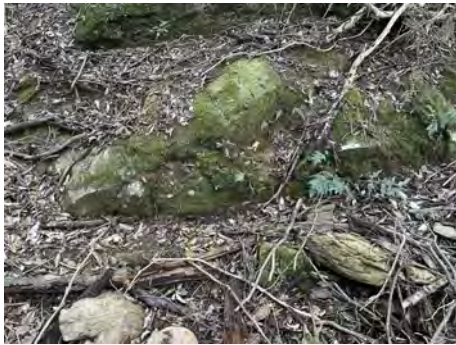
価値	現状	課題
岩脈の性質を利用していたことが確認できる。蛇紋岩層に到達するまで粗型の製作を行っていたことが確認できる。	地表で確認できる遺構は少なく、遺構や埋蔵遺物の大部分が埋没していると考えられる。	遺構調査を行い、実態を把握する必要がある。
写 真

写真 5-22 埋没状況①	写真 5-23 埋没状況②

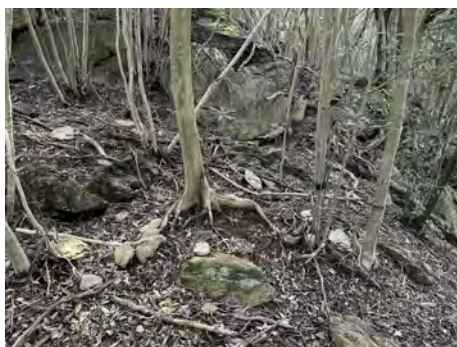
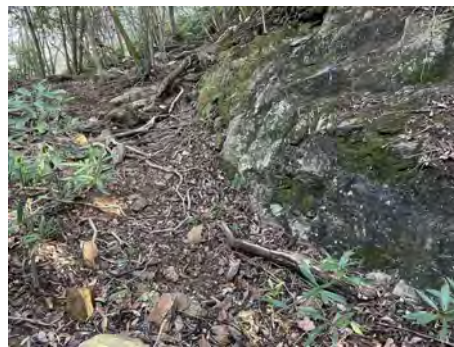
価値	現状	課題
併せられたら二個体分（長方形）を切断しようとした顕著な切り込みを残すものがある。	現在、確認できる遺構はわずかであり、埋没している遺構や埋蔵遺物があると考えられる。	遺構調査を行い、実態を把握する必要がある。

写真 5-26 埋没状況①

写真 5-27 埋没状況②

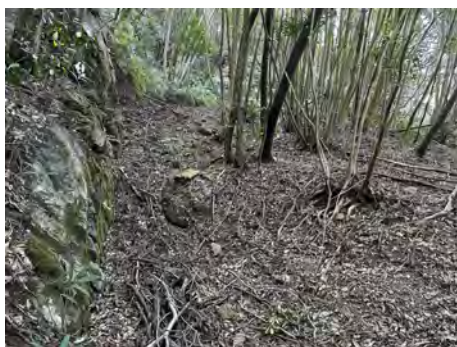
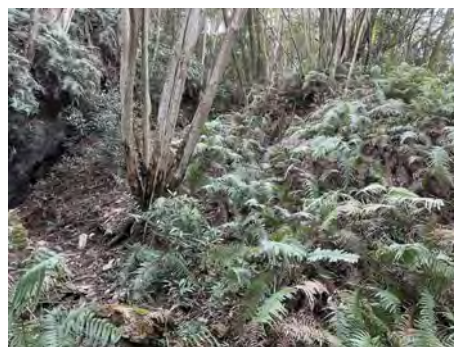
価値	現状	課題
4 地点の工房跡が確認でき、剥ぎ取り痕や堆積している廃石の状況を確認すると変遷を追うことができる。	剥ぎ取り痕や堆積している廃石の状況を確認すると変遷を追うことができるが、堆積している廃石は土砂により現在は確認できない。	遺構調査を行い、実態を把握する必要がある。

写真 5-28 土砂の堆積状況①

写真 5-29 土砂の堆積状況②

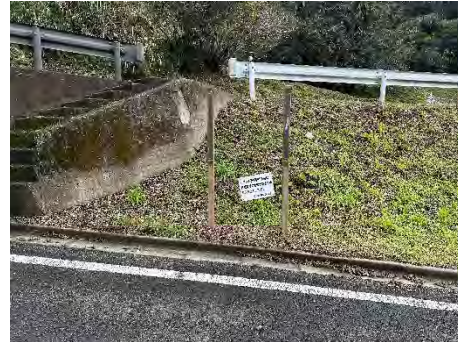
現 状	課 題
説明板	史跡説明板が駐車スペース下の道路脇に設置されていたが、破損が見られ危険であったため、上部の説明板部分を撤去した。また、各工房跡の説明板等は一切設置されていない。	史跡説明板の再設置を行う必要がある。また、それぞれの工房跡に解説を記載した説明板の設置を検討する必要がある。

写真 5-31 史跡説明板（撤去状況）

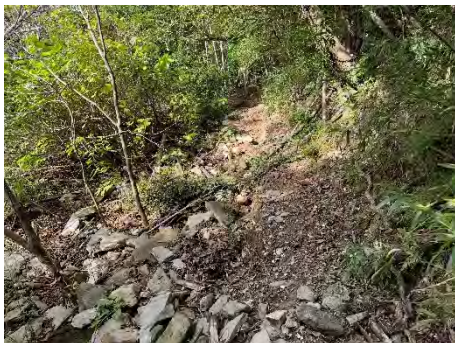
現 状	課 題
見学路	見学路は整備されておらず、イノシシにより一部崩れている箇所もあり非常に危険である。 第6工房跡へ向かうための案内板が設置されているが、数が少なく、劣化・破損している箇所も確認されている。 第6工房跡の崩壊が確認されて以降、見学路は閉鎖中である。	安全に史跡を巡ることができるような見学路の整備を検討する必要がある。また、見学路の一部が私有地となっており、公有化を進める必要がある。 案内板の適切な配置を検討し、設置する必要がある。また、案内板の破損原因の多くは支柱に使われている木の腐朽によるものであり、案内板の材質の検討も必要である。

写真 5-32 見学路（崩落箇所）

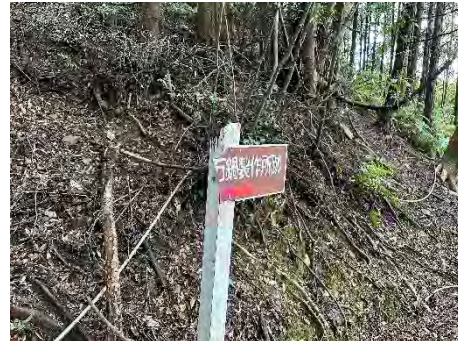
写真 5-33 案内板（破損）
