## 第5章 現状・課題

##### 【第1工房跡】

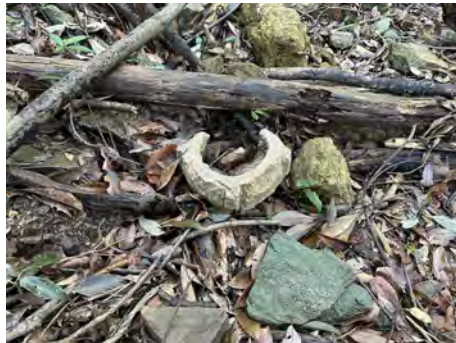
現 状	課 題
遺物調査	石鍋未製品が史跡内に多数残されており、その全容が把握できていない。 また、大瀬戸歴史民俗資料館に保管されている出土遺物の管理は不十分で、図化するなど詳しく記録していく作業は行われていない。	史跡内に残されている石鍋未製品を地点ごとに採集し記録を取る必要がある。 また、保管されている出土遺物の整理を行うとともに、石鍋出土品の調査を行い、全体を把握する必要がある。

写真 5-1 石鍋未製品

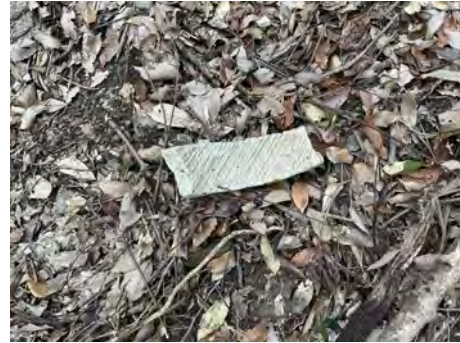
写真 5-2 石鍋の破片

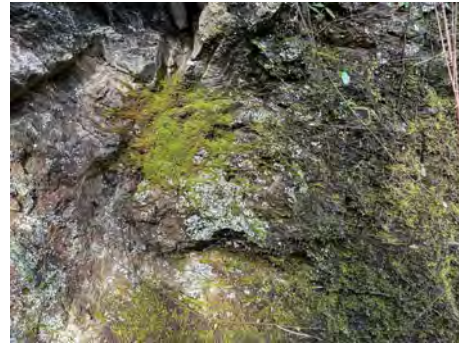
価値	現状	課題
蛇紋岩が露出するところまで滑石層を剥ぎ取っており、滑石の貴重さを物語る遺構である。	コケの付着が進み、ノミ痕が見えにくくなっており、また、蛇紋岩と滑石の区別がつきにくくなっている。	コケの取り扱いを検討する必要がある。

写真 5-15 ノミの痕

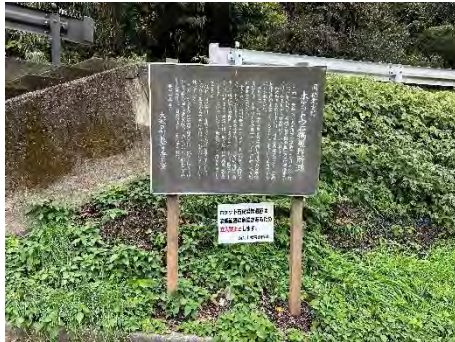
現 状	課 題
説明板	史跡説明板が駐車スペース下の道路脇に設置されていたが、破損が見られ危険であったため、上部の説明板部分を撤去した。また、各工房跡の説明板等は一切設置されていない。	史跡説明板の再設置を行う必要がある。また、それぞれの工房跡に解説を記載した説明板の設置を検討する必要がある。

写真 5-30 史跡説明板（撤去前）

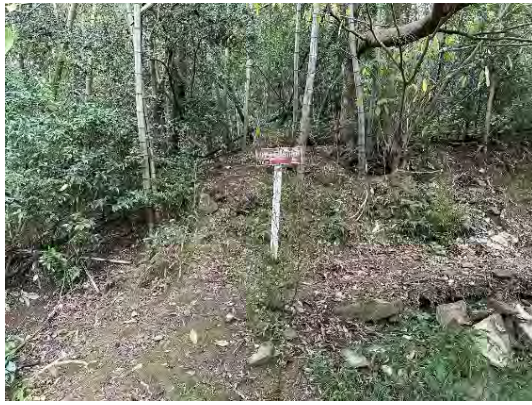
写真 5-34 案内板①

NO	表示内容	状 態	
1	ホゲット石鍋製作所跡 700m	破損	支柱の腐朽によるぐらつき 看板の釘が外れている
2	石鍋 →	破損	支柱の腐朽によるぐらつき (一部補強済)
3	石鍋 →	健全	
4	ホゲット石鍋製作所跡 570m	破損	看板の破損
5	ホゲット石鍋製作所跡 440m	健全	
6	ホゲット石鍋製作所跡 390m	破損	看板に亀裂あり
7	石鍋 →	健全	
8	ホゲット石鍋製作所跡 320m	破損	支柱に腐朽あり
9	帰り道 →	健全	
10	ホゲット石鍋製作所跡 230m 帰り道 →	破損	支柱の腐朽によるぐらつき
11	ホゲット石鍋製作所跡 160m 帰り道 →	破損	支柱のぐらつき 看板に割れあり (一部補強済)
12	石鍋 →	健全	
13	ホゲット石鍋製作所跡 130m	破損	支柱根元の腐朽によるぐらつき
14	ホゲット石鍋製作所跡	健全	
15	国指定 石鍋製作所跡 ホゲットウ第6工房	健全

現 状	課 題
見学路	見学路は整備されておらず、イノシシにより一部崩れている箇所もあり非常に危険である。 第6工房跡へ向かうための案内板が設置されているが、数が少なく、劣化・破損している箇所も確認されている。 第6工房跡の崩壊が確認されて以降、見学路は閉鎖中である。	安全に史跡を巡ることができるような見学路の整備を検討する必要がある。また、見学路の一部が私有地となっており、公有化を進める必要がある。 案内板の適切な配置を検討し、設置する必要がある。また、案内板の破損原因の多くは支柱に使われている木の腐朽によるものであり、案内板の材質の検討も必要である。

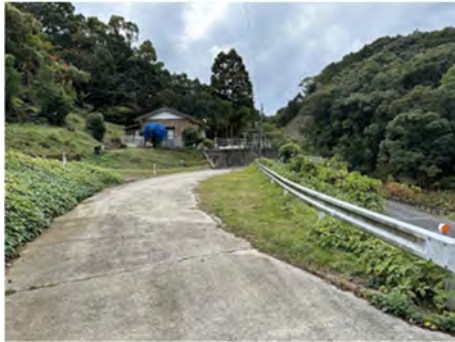
現 状	課 題
便益施設	見学路入口周辺に駐車場は整備していないが、道路脇に普通乗用車 3 台程度の駐車スペースがあり、点検時はこの駐車スペースに停めている。	見学者が増加し、史跡の常時公開を行う場合は、駐車場や休憩施設、トイレ等の整備を検討する必要がある。

写真 5-51 駐車スペース
