西海市公共施設個別計画

令和3年3月
長崎県西海市

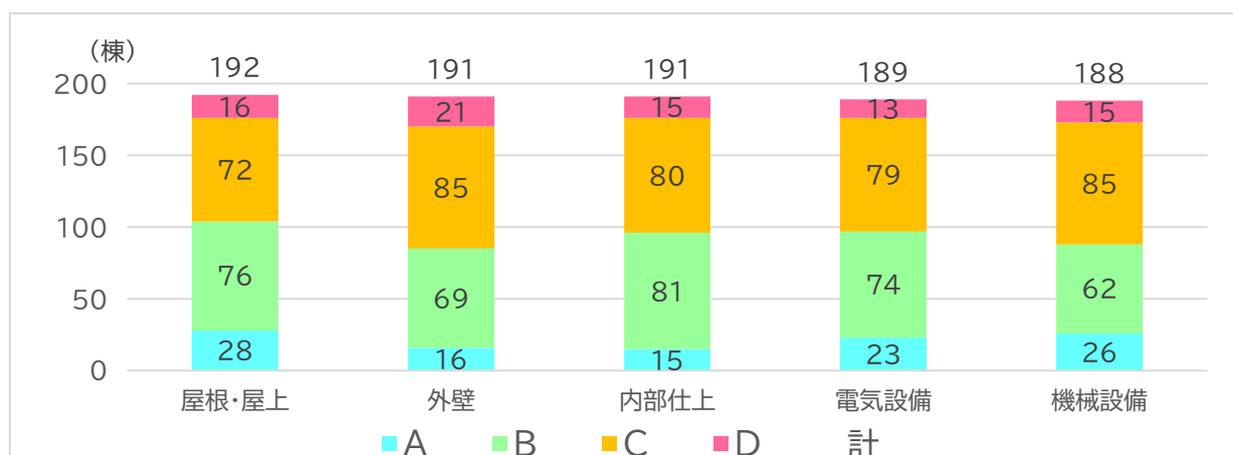
図表 7 各部位の評価結果

評価の対象とした5つの部位ごとに、評価結果を集計しました(図表7)。建物によっては、電気設備や機械設備がない簡易的な倉庫等もあるため、部位ごとで合計数に差異が生じています。

いずれの部位でもCもしくはD判定となった建物が全体の5割近く占めています。本市が海に面しているため塩害の影響が大きく、屋根・屋上、外壁部分の腐食が目立ちます。経過年数で判断する内部仕上、電気設備、機械設備は設備の老朽化や部分的な損傷が確認されたため低い判定となっています。

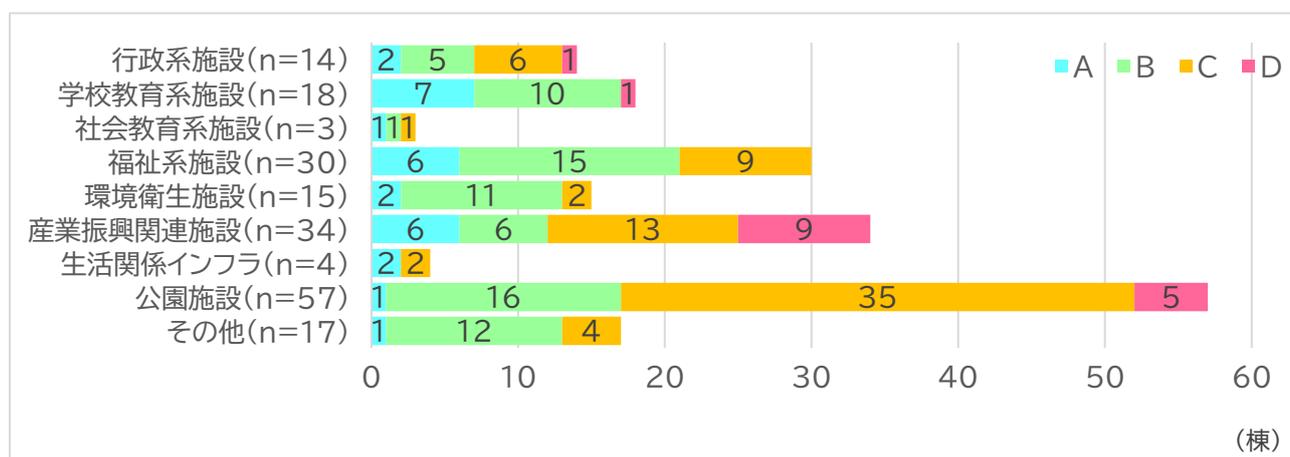
図表 8 施設分類ごとの評価結果 屋根・屋上

施設分類ごとに評価の内訳(図表 8~12)をみると、施設数の多い産業振興関連施設と公園施設に C もしくは D 判定となっている建物が多くなっています。旧オランダ村や七釜鍾乳洞公園などの未使用状態の建物が著しく劣化しています。行政系施設は各地区の総合支所や出張所は築 40 年を経過し、全体的に劣化事象が確認されています。福祉系施設では比較的健全な状態を保っていますが、これまで小さな修繕等による費用がかさんでいるため、今後の対策が課題となっています。

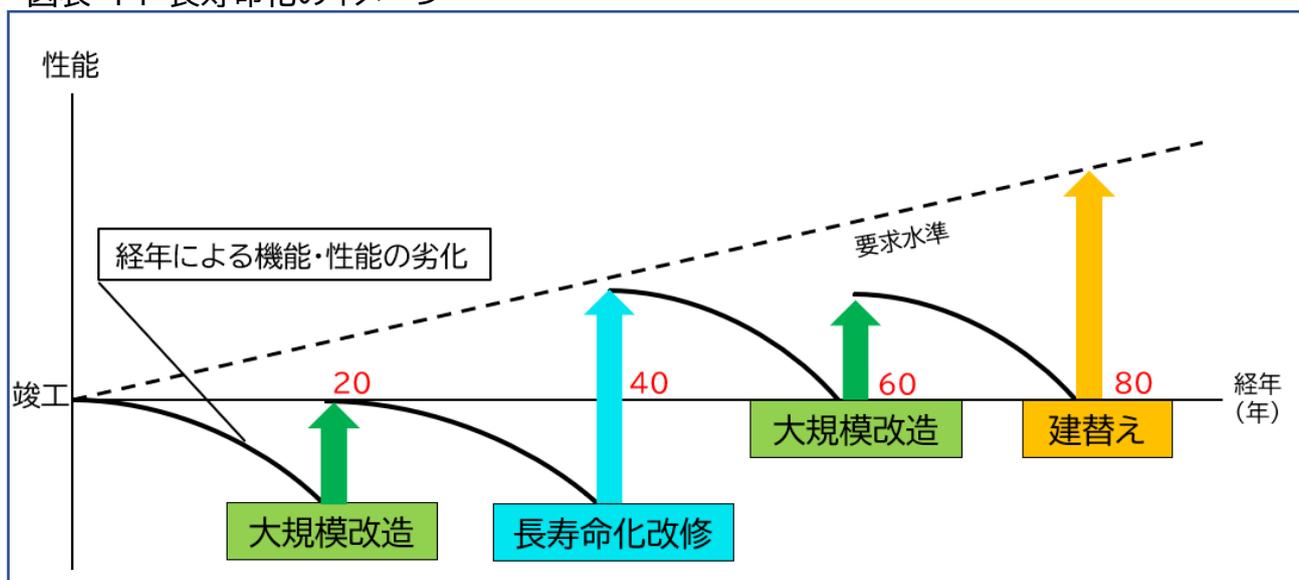
図表 14 長寿命化のイメージ

建物を健全に使用し続けるためには、躯体並びに付属設備について、定期的なメンテナンスを行うことが重要です。図表 14 に示すような予防保全型(問題が起きる前に対応)の維持管理に取り組みます。施設の安全性の確保を実施し、長寿命化を図っていくよう適切な時期に大規模な改修工事や計画的な修繕の実施に努めていきます。

築年数	10	20	30	40	50	60	70	80
改修内容		大規模改造		長寿命化改修		大規模改造		建替え

大規模改造	長寿命化改修	
経年劣化による損耗、機能低下に対する機能回復工事	経年劣化による機能回復工事と、耐用性、快適性、省エネ性を確保するための機能向上工事	
<ul style="list-style-type: none"> ・屋上防水改修 ・外壁改修 ・トイレ改修 ・内装改修 ・設備機器改修 ・劣化の著しい部位の修繕 ・故障、不具合修繕 等 	<ul style="list-style-type: none"> ・屋上防水改修 ・外壁改修 ・トイレ改修 ・内装改修 ・設備機器改修 ・劣化の著しい部位の修繕 ・故障、不具合修繕等 	<ul style="list-style-type: none"> ・コンクリート中性化対策 ・鉄筋の腐食対策 ・バリアフリー改修 ・外壁、屋上の断熱化改修 ・省エネルギー機器への更新
